Salmar Genetics AS

# ► **Vågstranda - bebyggbarhetsvurdering**

Geoteknisk vurderingsrapport

Oppdragsnr.: 52106750 Dokumentnr.: 52106750-RIG-02 Versjon: J02 Dato: 2022-09-20

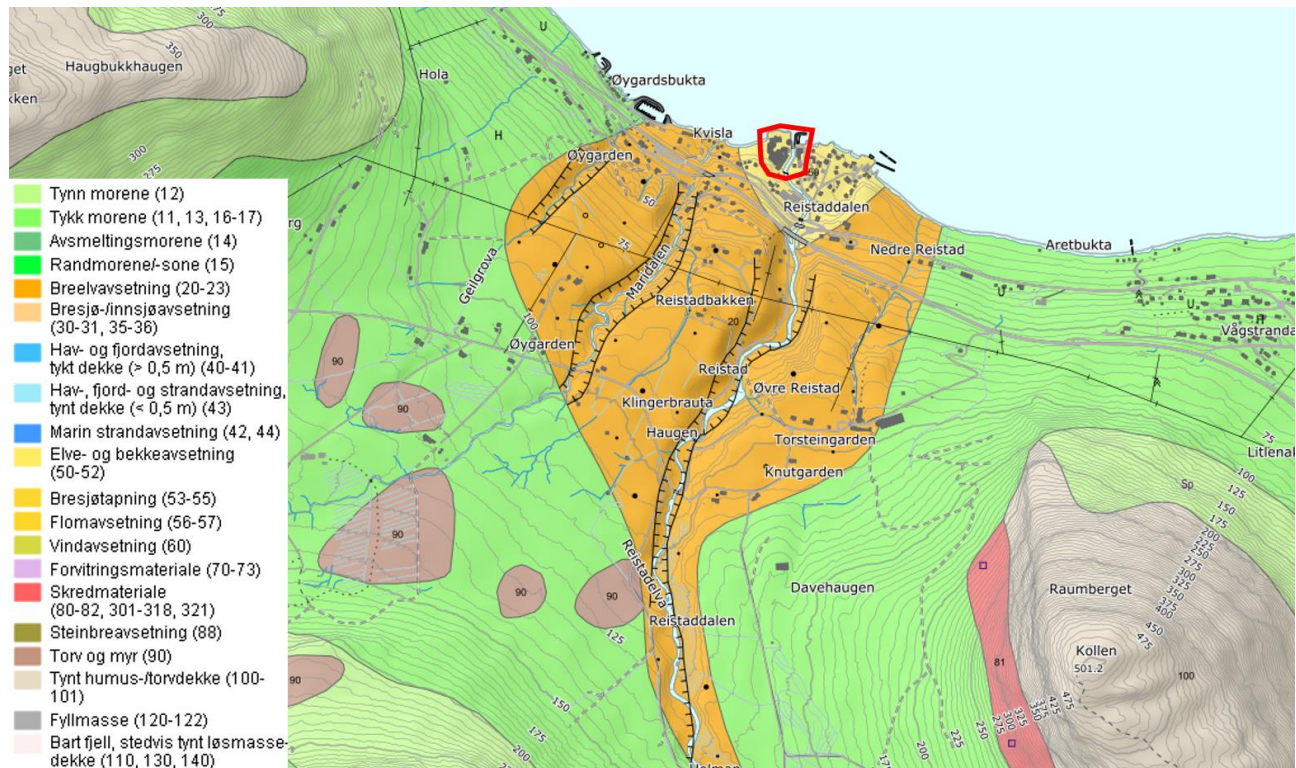
Resultat fra grunnundersøkelsene er i overenstemmelse med løsmassekartet for området, se Figur 5 og Figur 6. Løsmassekartet indikerer at det øverste løsmasselaget på prosjektområdet domineres av elveavsatt materiale som sand og grus, og området rundt av breelvavsetning og morenemateriale. Morenematerialet i området har stor utstrekning, dvs. det er mindre sannsynlig at en finner lommer med marin leire under moreneavsetningen. Det kan videre antas at breelvavsetningen ligger over morenen, deretter elveavsetningen på topp.

Figur 5: Løsmassekart fra området (modifisert fra NGU.no). Prosjektområdet omtrentlig innsirklet i rødt.

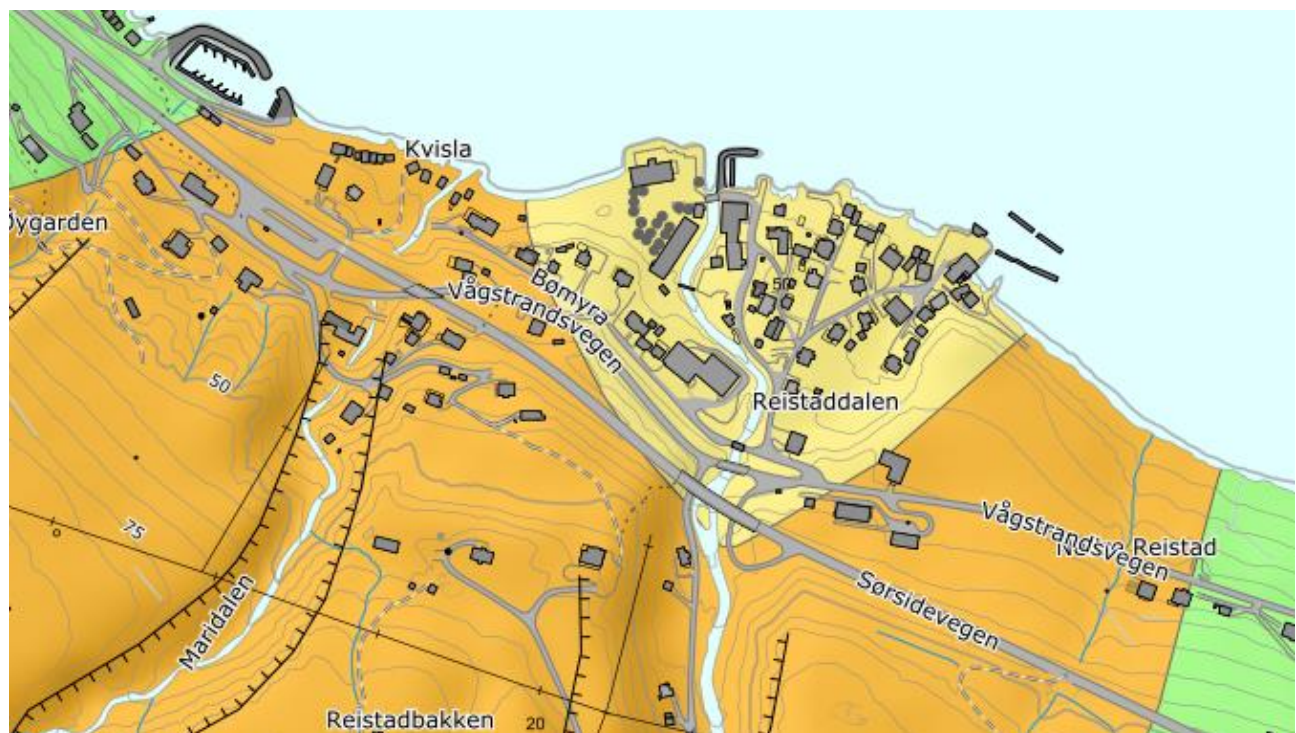
Figur 6: Løsmassekart antyder elveavsetning (gul farge), breelavsetning (oransje) og morene (grønn).

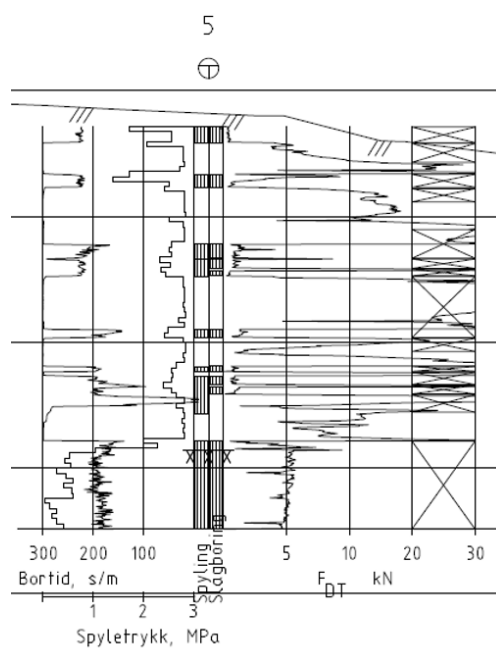
Grunnundersøkelsene viser at grunnen på prosjektområdet i hovedsak består av lagdelt, steinholdig friksjonsmasse som sand og grus. Stedvis kan det være innslag av de mindre fraksjonene silt og leir, og således er jordartsbetegnelsen morene mer treffende. I datarapport 5199291 RIG01 er det påvist torv/høyt humusinnhold i borposisjon V2, men laget har liten mektighet og er, så langt vi har grunnlag for, begrenset i utstrekning horisontalt. I arbeidet med 10211364-RIG-RAP-001 ble det ikke tatt opp jordprøver for eksakt jordartsklassifisering, men det er så høy sonderingsmotstand at det virker usannsynlig at det er masser med vesentlig humusinnhold i grunnen under anlegget til Salmar Genetics. Totalt sett vurderer vi at grunnen under anlegget består av faste og stabile jordmasser.

Figur 8: Representativ sondering i borposisjon 5 i datarapport 10211364-RIG-RAP-001

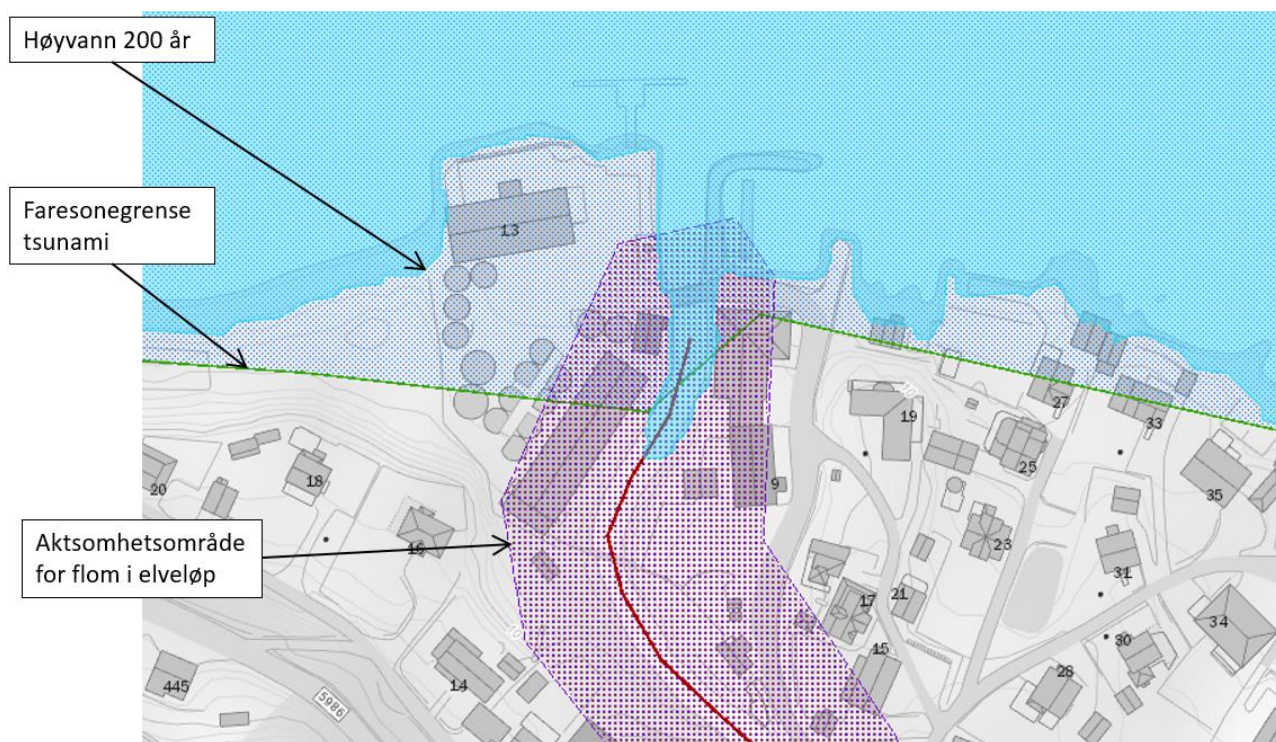
Deler av nytt og eksisterende anlegg ligger innenfor aktsomhetsområde for flom i elveløp, se Figur 9. Aktsomhetsområdet som vist er automatisk generert, og det må en vannlinjeberegning til for å bestemme en mer nøyaktig utbredelse. 200-års flomvannføring i kulminasjon er tidligere oppgitt til 36,8 m<sup>3</sup>/s.

Se Figur 9 for NVE Atlas' illustrasjon av høyvann med returperiode 200 år (kote +1,87). Dette er ikke dimensjonerende vannstand. Det må antas et nytt anlegg på tomten vil havne i sikkerhetsklasse 2 iht. TEK17, og dermed er dimensjonerende høyvannstand kote +2,55. I tillegg kommer eventuelt overskylling fra bølger.

Figur 9: Aktuelle faresoner og aktsomhetsområder, utklipp fra NVE Atlas

Laveste eksisterende terrengnivå innenfor fotavtrykk skissert i Figur 4 er ca. +2,15 (estimert fra høydedata.no), dette i det nordvestlige hjørnet. Den absolutte størstedelen av området som skissert ligger godt over kote +2,55 dvs. over høydekrav for sikkerhetsklasse 2. Ved små justeringer av tomten (ved oppfylling) eller av utstrekningen på det planlagte bygget vil terrengkravet for stormflosikkerhet være ivarettatt.

I videre prosjektering må det gjøres en nærmere bestemmelse av krav til flom- og stormflosikker kotehøyde, og terrenget og/eller byggene må tilpasses dette. Mtp. geoteknikk er det mulig å fylle opp tomten noe for å oppfylle disse kravene. Det må også gjøres en nærmere vurdering av erosjonssikringen mot elv og sjø.
