Undersøkelse av sedimentmiljø ved Sætre

NS 9410:2016

Tilstand	1
Feltarbeid	12.02.2018
Oppdragsgiver	Rauma Sætre AS

B-undersøkelse for lokaliteten Sætre		
Rapportnummer	B-M-18024	
Rapportdato		
Dato feltarbeid	12.02.2018	
Revisjonsnummer	Revisjonsbeskrivelse	Signatur
-	-	-
Lokalitet		
Lokalitet	Sætre	
	Vestnes, Møre og Romsdal	
Lokalitetsnummer	13671	
Oppdragsgiver		
Selskap	Rauma Sætre AS	
Kontaktperson	Hans Ivar Hestdahl	
Oppdragsansvarlig		
Selskap	Åkerblå AS Nordfrøyveien 413 Organisasjonsnummer 916 763 816 7260 Sistranda	
Ansvarlig prøvetaking	Dag Slettebø	
Forfatter (-e)	Dag Slettebø	
Godkjent av	Vegard Aambø Langvatn	
Distribusjon	<i>Denne rapporten kan kun gjengis i sin helhet. Gjengivelse av deler av rapporten kan kun skje etter skriftlig tillatelse fra Åkerblå AS. I slike tilfeller skal kilde oppgis.</i>

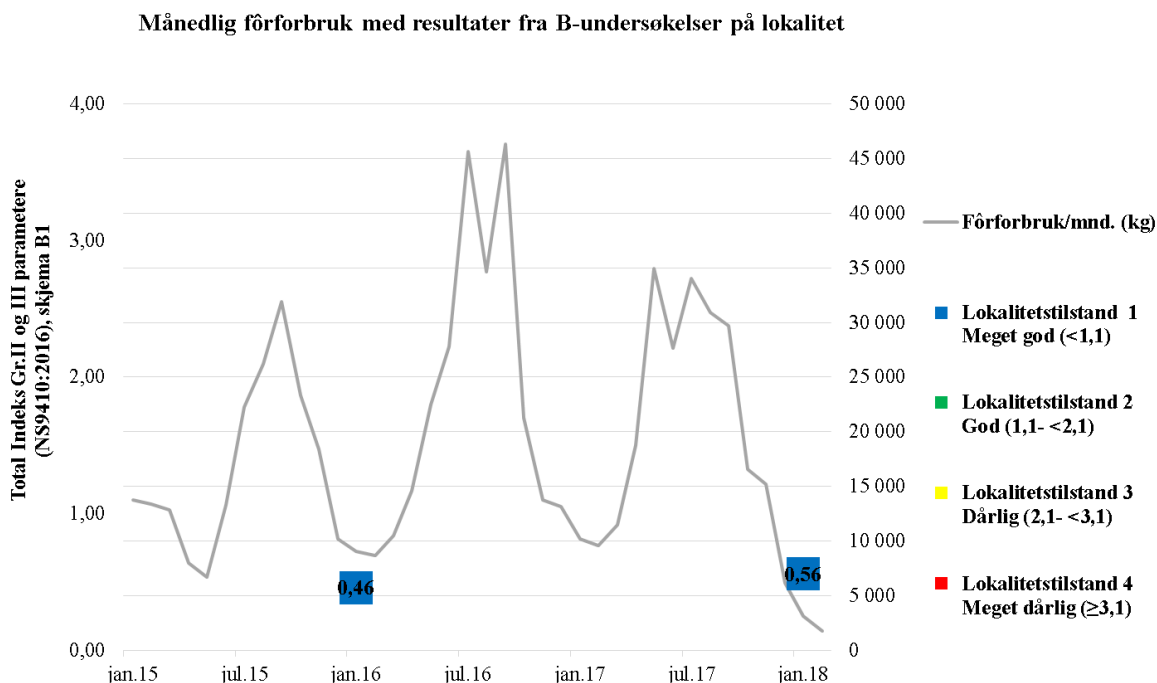
Figur 2.3.1. Sammenligning mellom fôrforbruk og resultatene fra B-undersøkelser gjennomført de tre siste årene ved Sætre.

Ved settefiskanlegget Sætre er det kontinuerlig drift og et årlig fôrforbruk på ca. 200 – 250 tonn. Tilstandsklassifiseringen i Tabell 2.3.1 følger tilstandsklassifiseringen som er utarbeidet for matfisk og benyttes bare i gjeldende rapport for å fremheve eventuelle trender.

Etter metodikk benyttet for B-undersøkelser ble sedimentmiljøet på lokaliteten gjennom analyse av ti sedimentprøver, vurdert til indeksverdi 0,56 som tilsvarer lokalitetstilstand 1, «meget god». Resultater fra gjeldende undersøkelse er oppsummert i Tabell 3.1 og registrert i prøveskjemaene B.1 og B.2 (Tabell 3.2 og 3.3). Stasjoner og tilstand for hver stasjon er presentert i Figur 3.1 og 3.2. Oppsummering av gjeldende og tidligere undersøkelser er oppgitt i Tabell 3.2.1, samt presentert i forhold til fôrforbruk (Figur 2.3.1.).

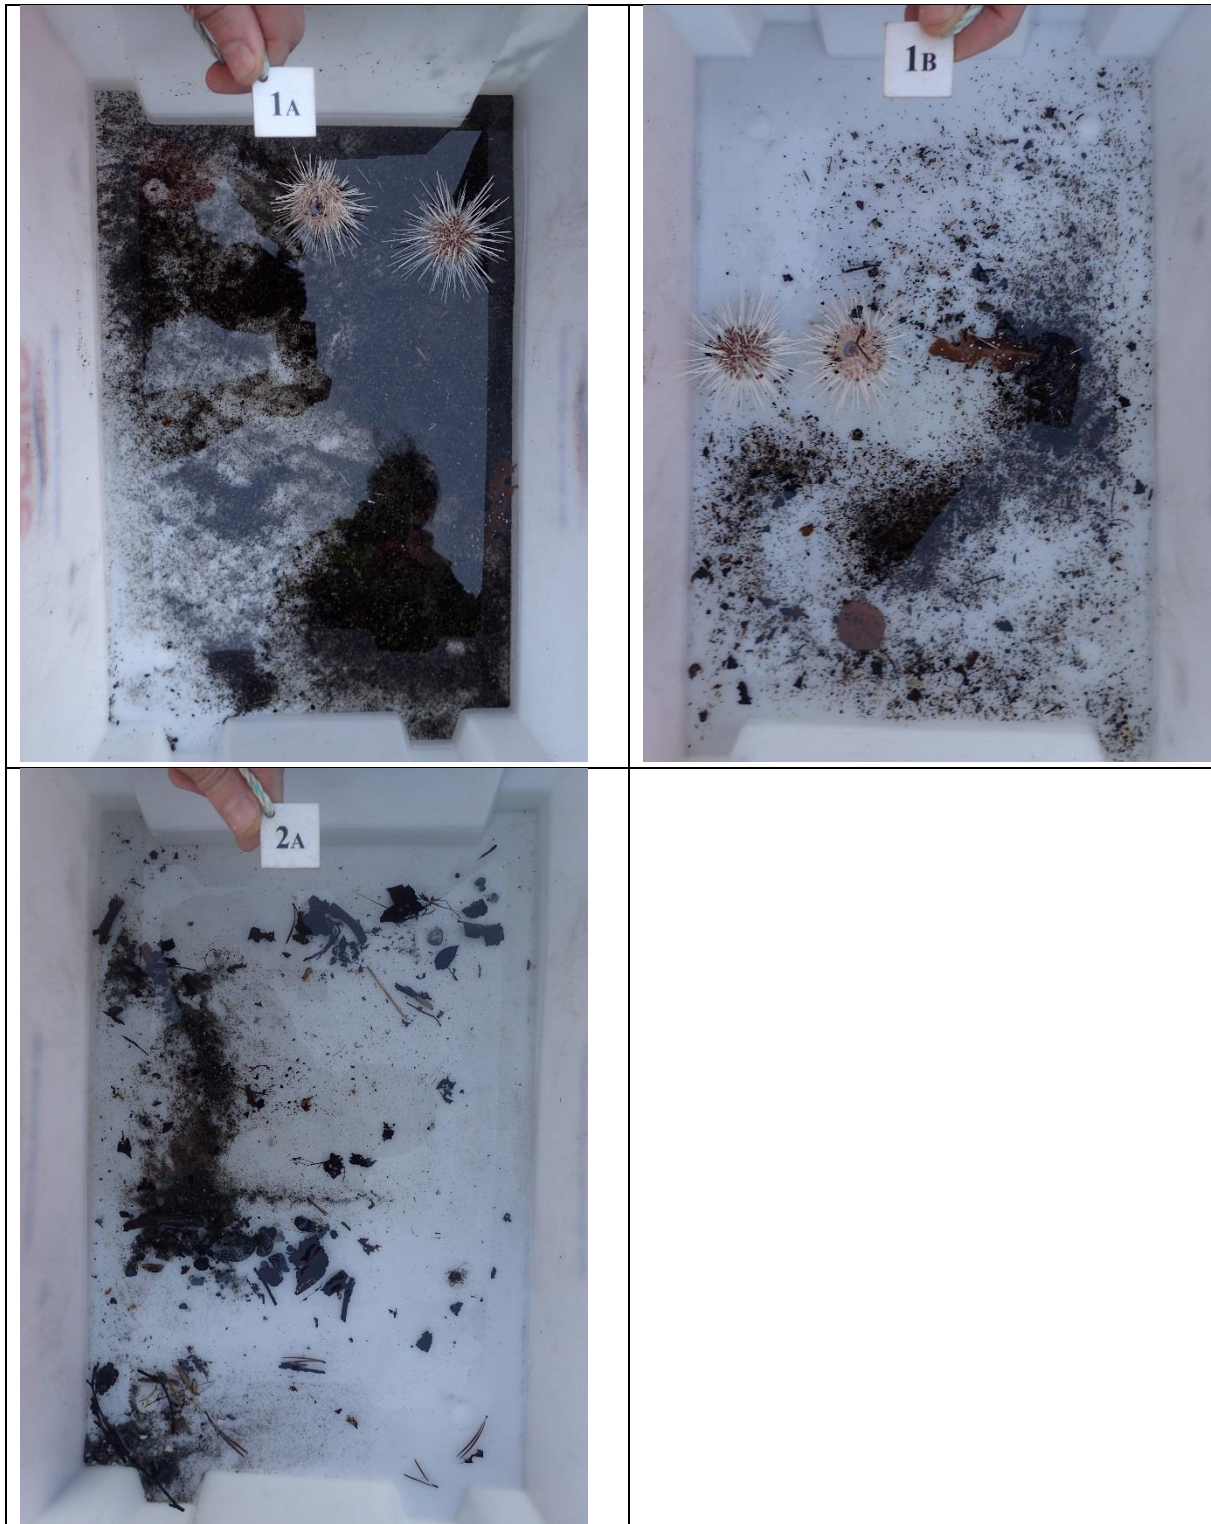
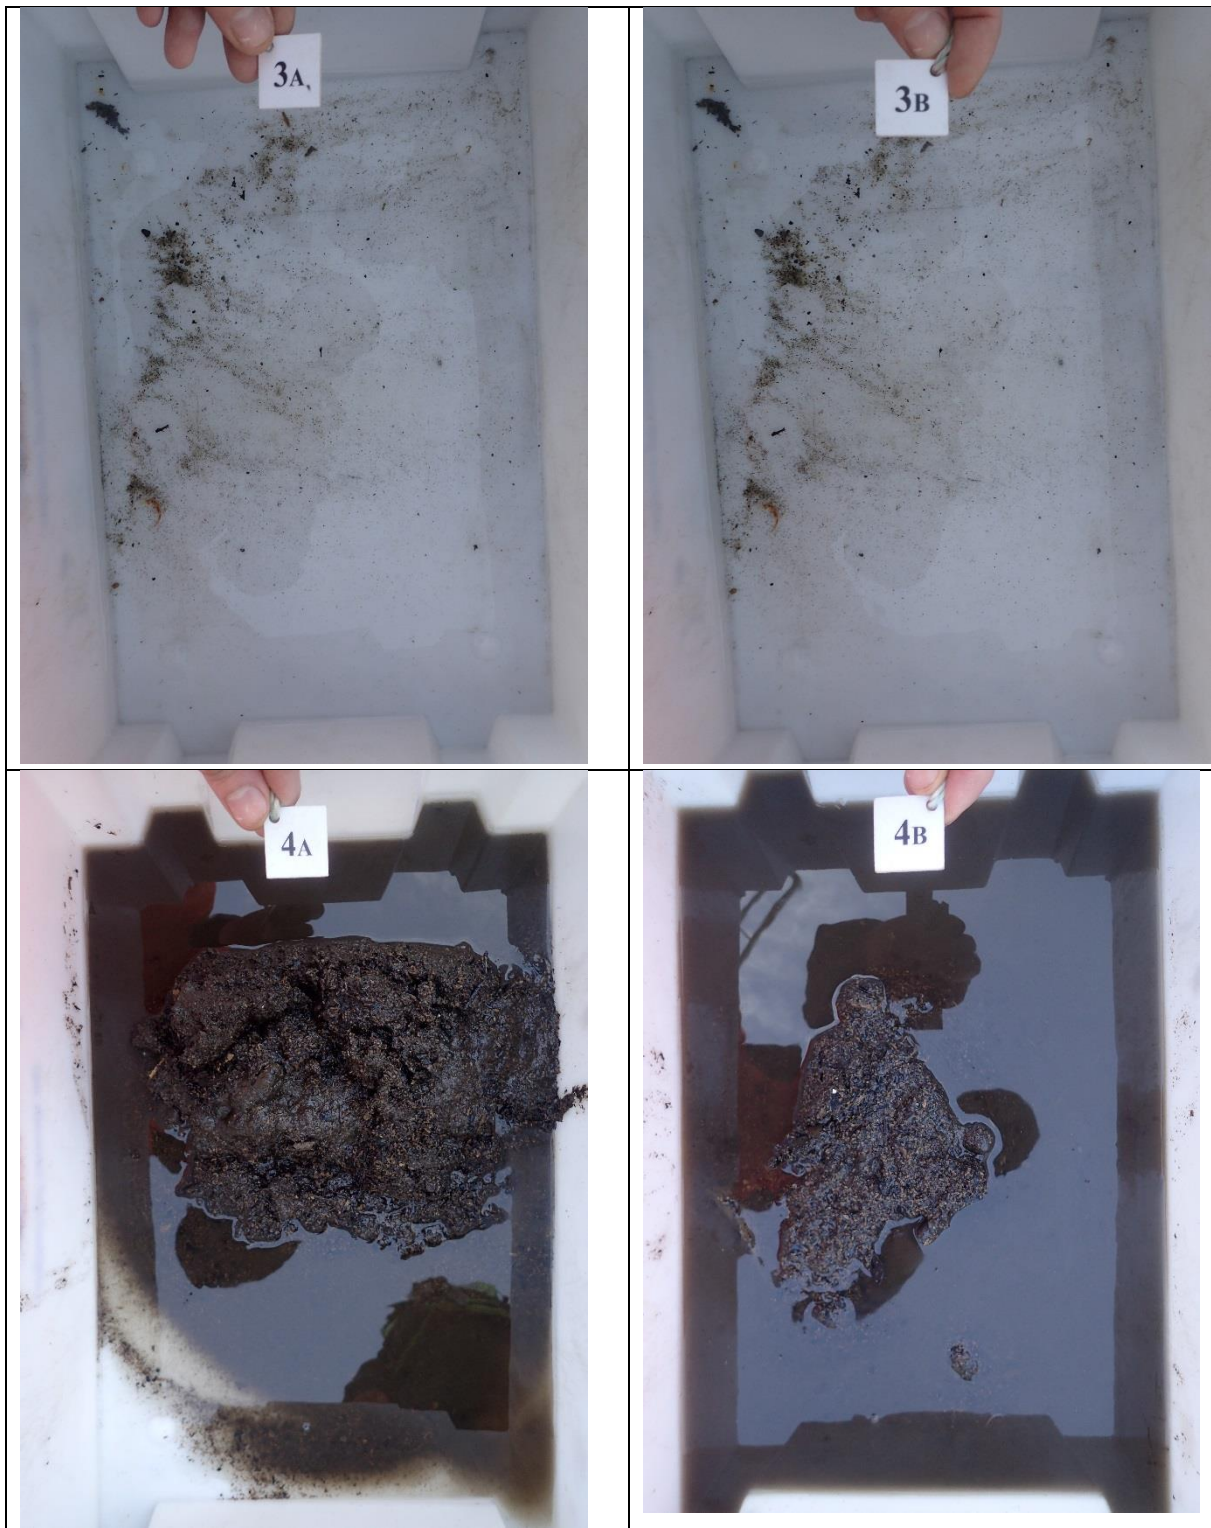
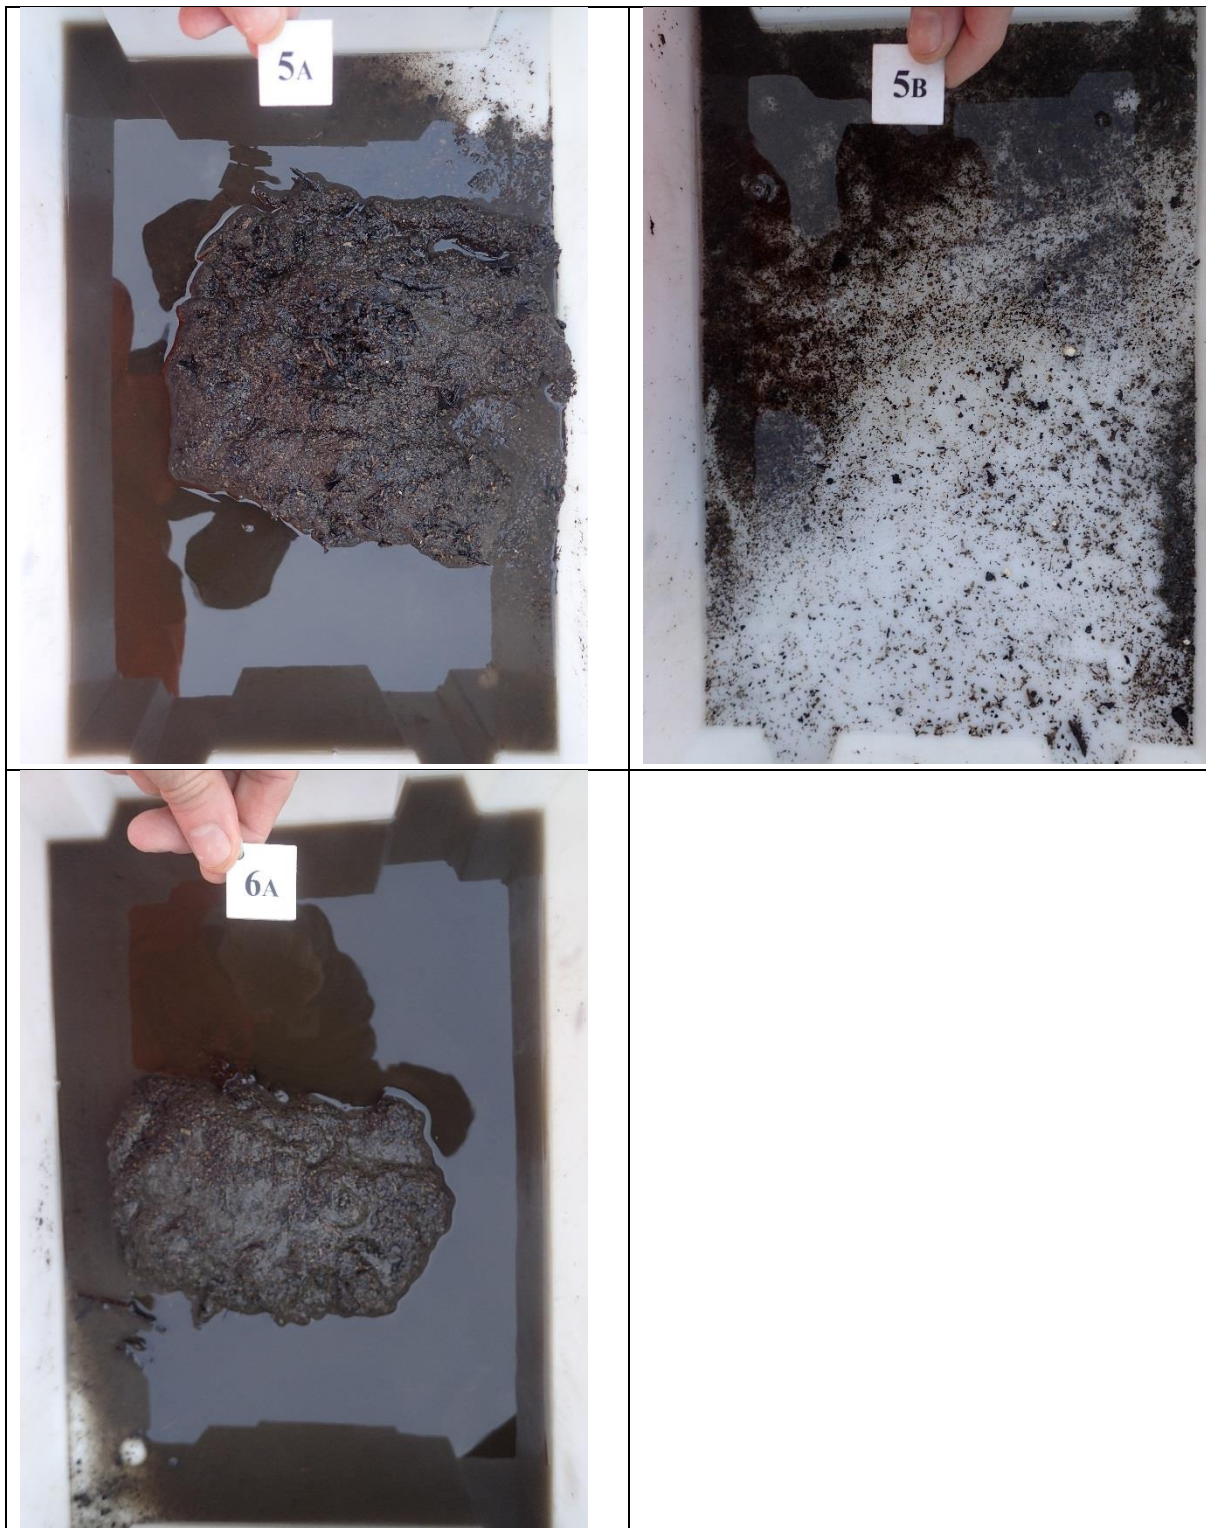
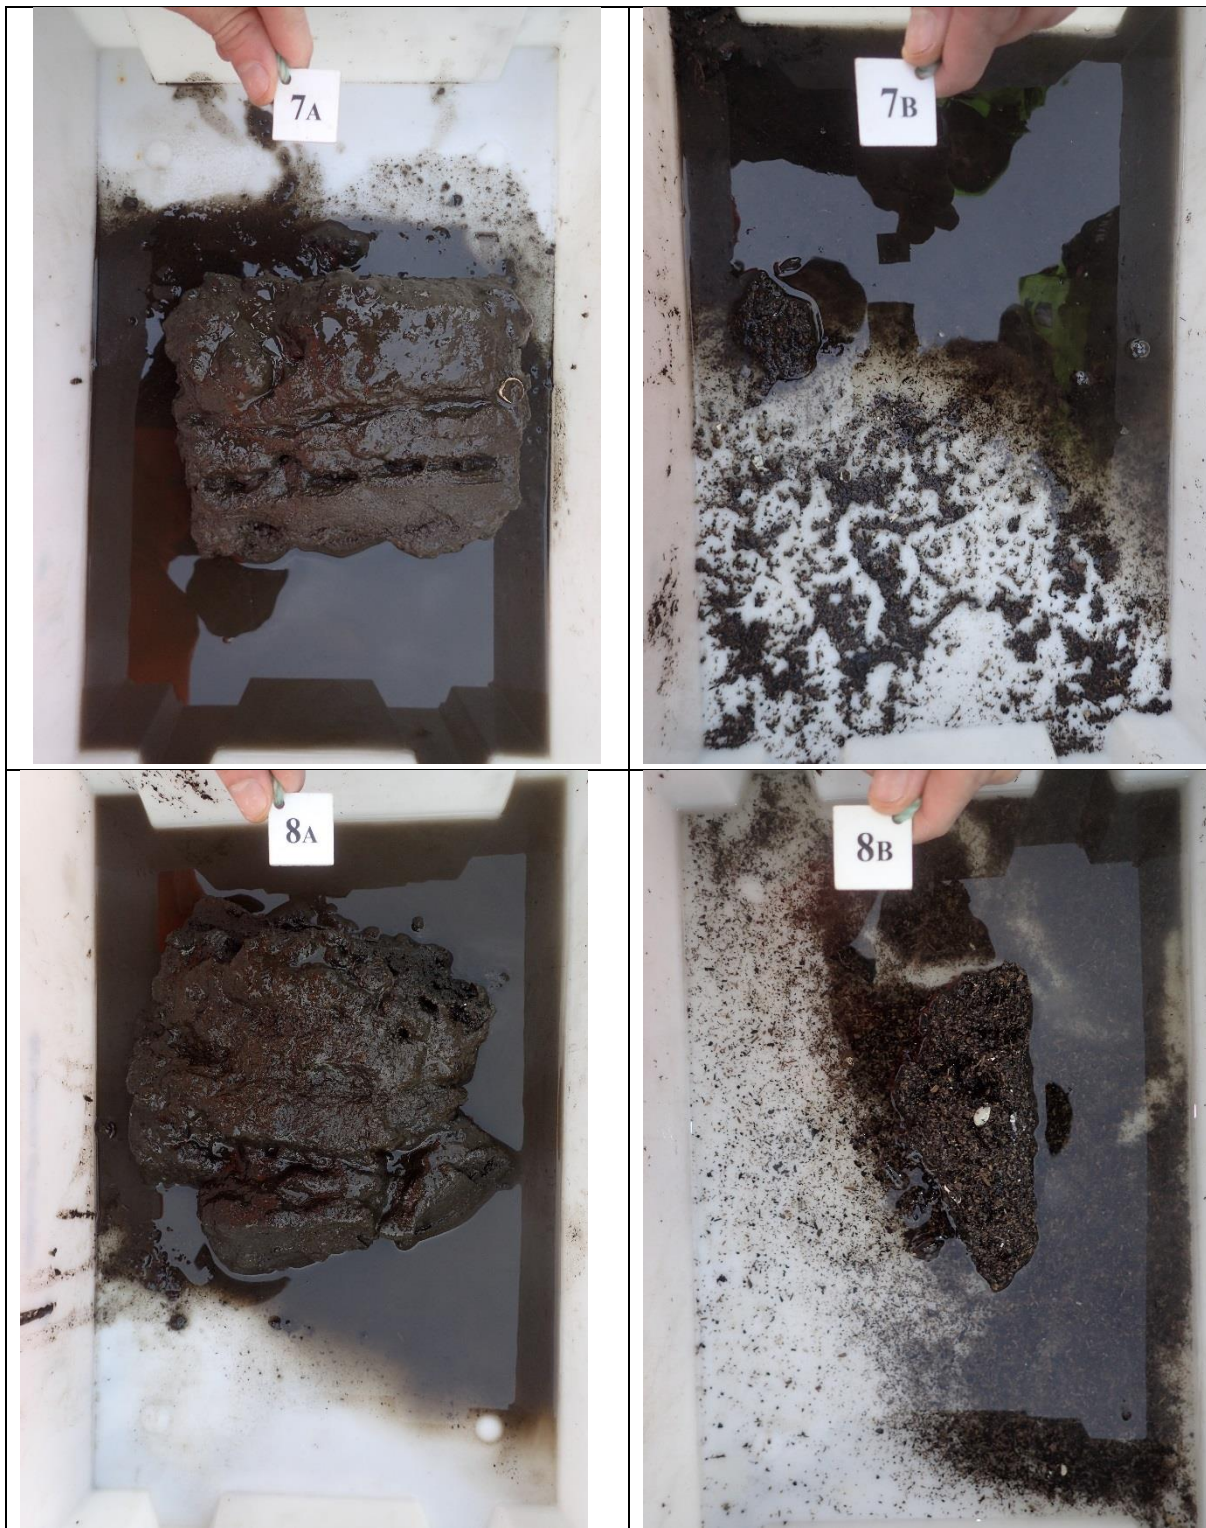
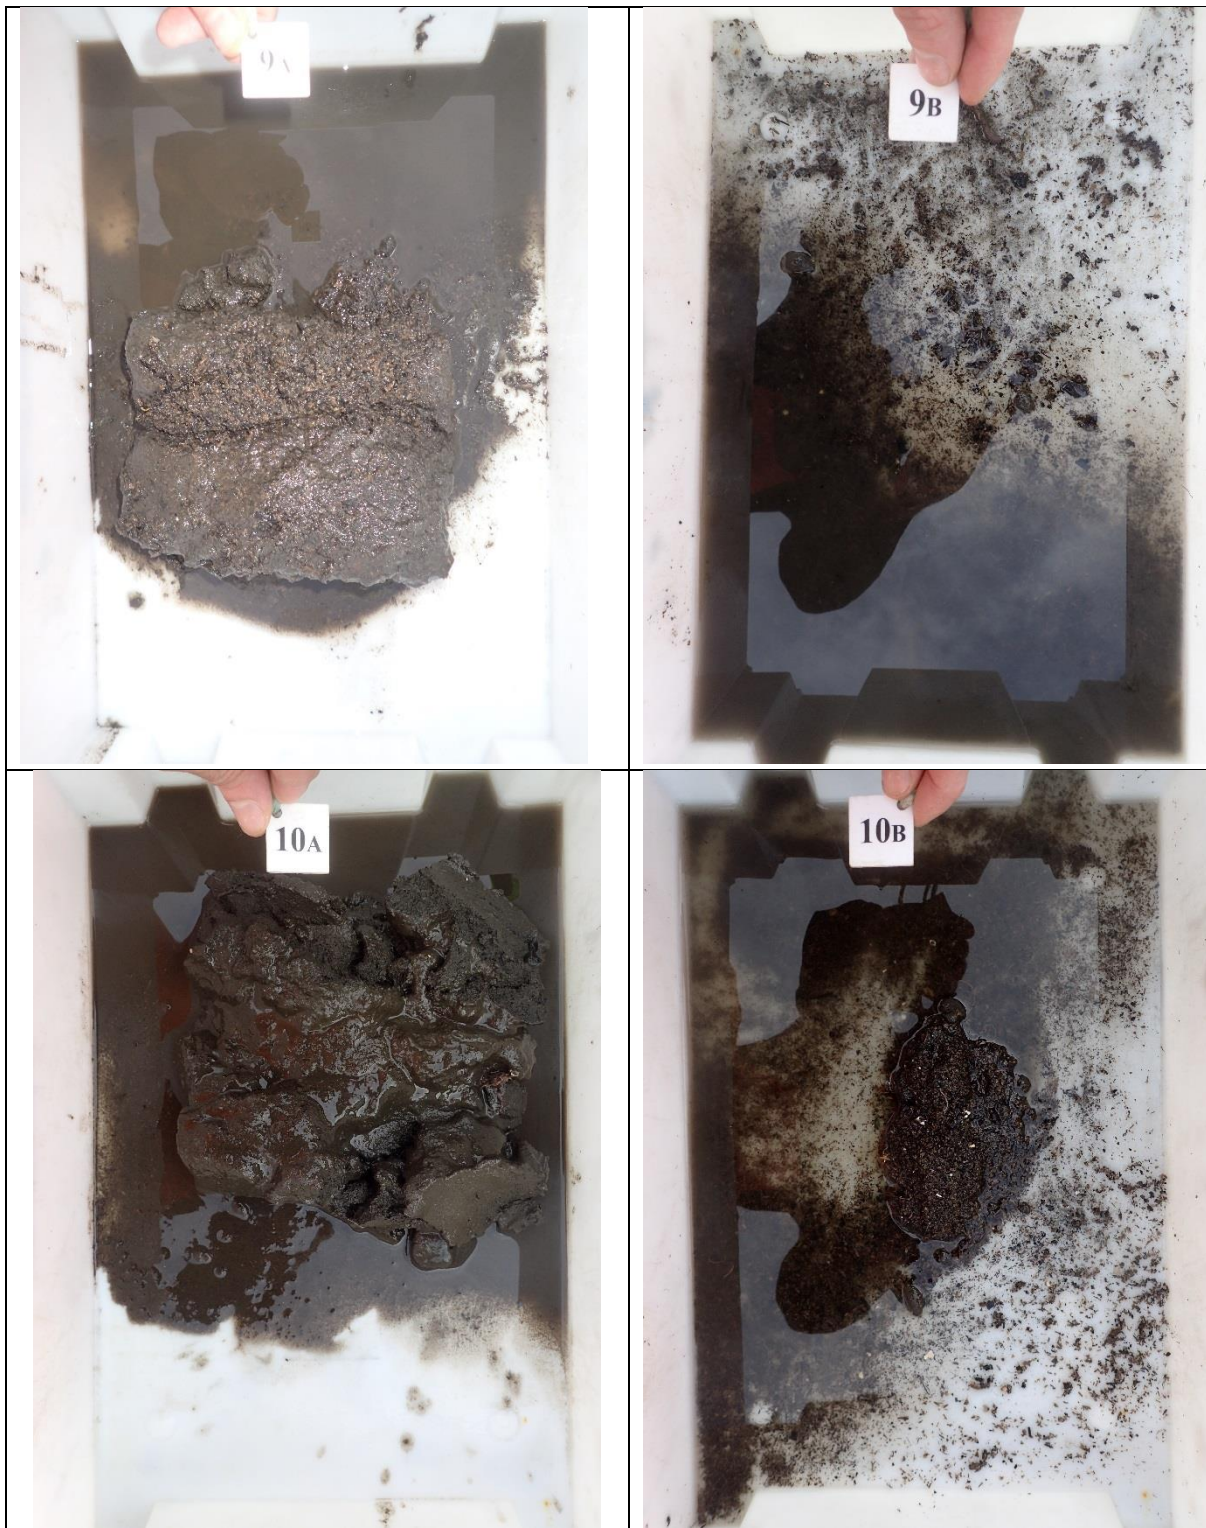
Vedlegg 2 – Bilder fra prøvestasjoner

Type sediment: Sedimentet i grabbprøvene bestod hovedsakelig av sand, med mindre innslag av silt og grus. De fleste prøvene inneholdt også store deler plantemateriale og sagflis, som trolig stammer fra elva som munner ut i området og fra sagbruket som er plassert i nærheten av settefiskanlegget.

Sensoriske vurderinger: Det ble ikke registrert gassbobler, lukt eller nedslamming ved noen av prøvepunktene. Brun misfarging ble registrert ved seks stasjoner og myk konsistens ble registrert ved åtte stasjoner. Samlet blir også denne parametergruppen gitt tilstand 1, «meget god».

Bilder nedenfor viser sediment og ferdig vasket prøve ved stasjonene. Ved st. 2 og 6 ble det glemt å ta bilde etter vasking.
