## Riseplassen og Buktavegen 140

### Geoteknisk prosjekteringsrapport

#### Reguleringsplan

Dokumentnr. 22098-RIG02

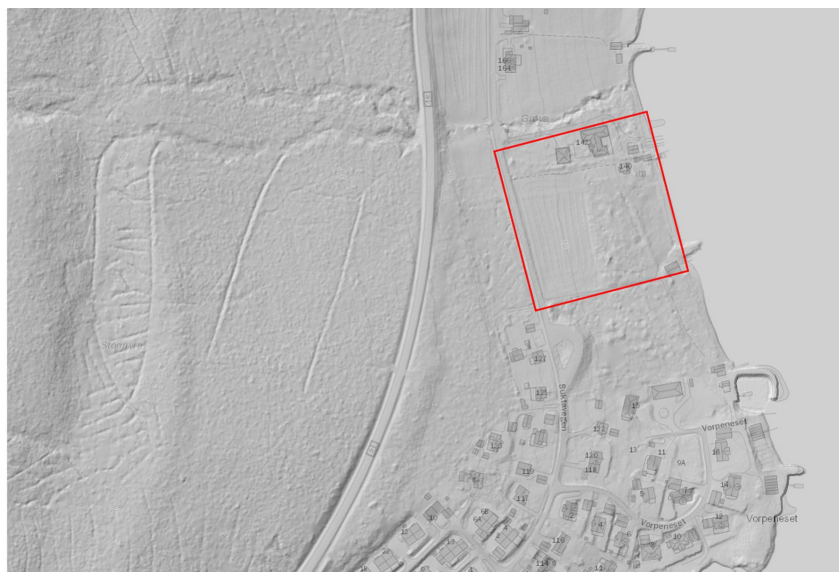
**Figur 3:** Relieffkart. Prosjektområdet er markert i rødt (Kilde: atlas.nve.no, hentet 08.07.2022)

Tiltaket ligger i Vestnes kommune i Møre og Romsdal fylke, og er markert med rød pil på figur 1 og figur 2 og rød firkant på figur 3.

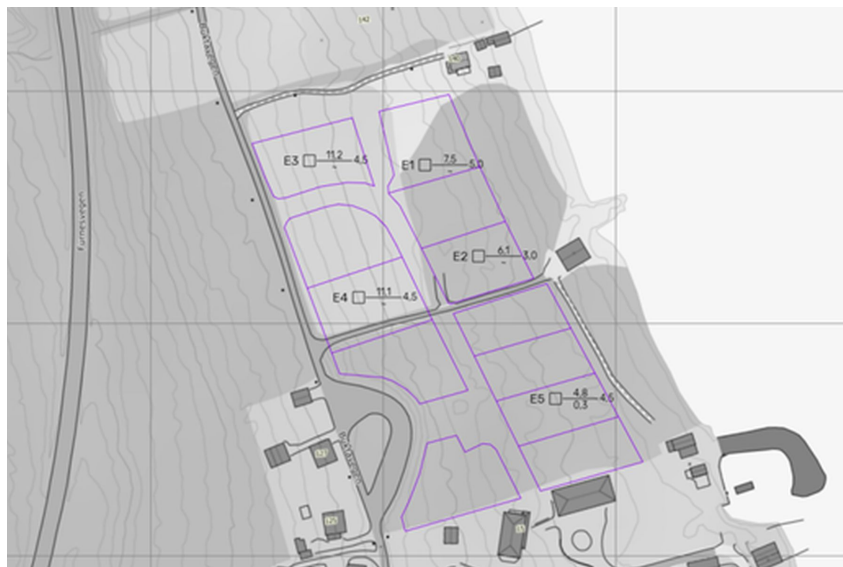
**Figur 5:** Situasjonsplan for prøvegraving nord for Vorpeneset i Vestnesbukta (Kilde: (1), datert 9.5.2019)

I 2019 ble det utført prøvegraving i 5 posisjoner på området og utarbeidet prøvegravingsrapport av Michael Huber som ansvarlig geotekniker (1). Plassering av prøvegravingspunkt er vist på figur 5. På prøvegravingen ble det oppdaget kvikkleire i ett punkt (E1) og sprøbruddmateriale i ett punkt (E3).

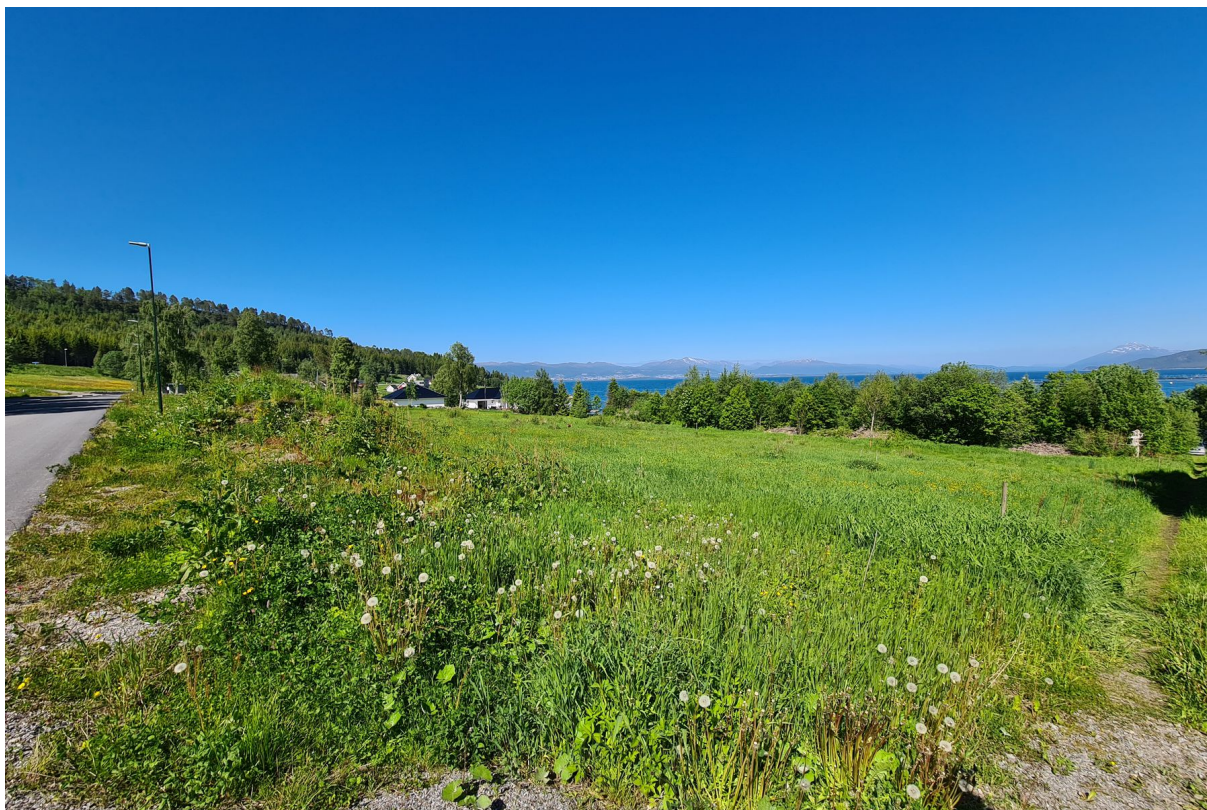
**Figur 7:** Tomten for tiltaket med slakt fallende terreng øst mot Storfjorden (07.06.2022).

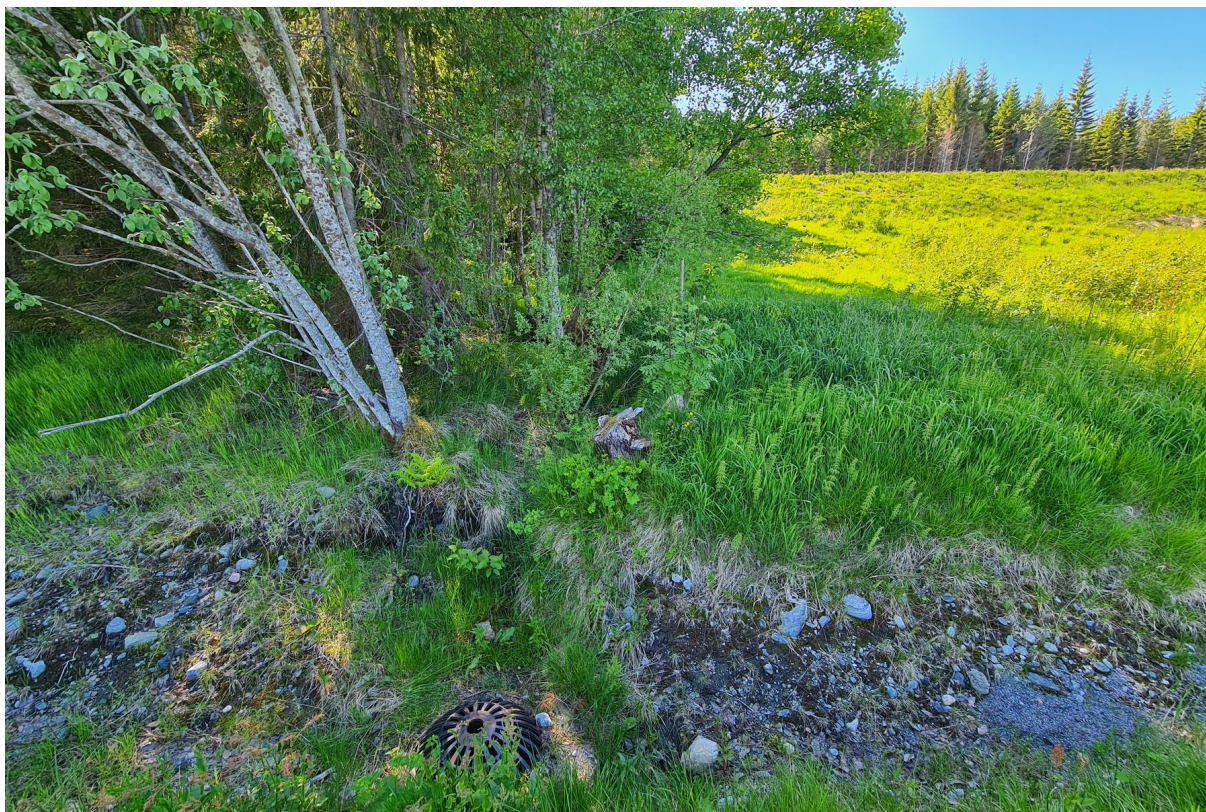
**Figur 8:** Bildet viser en rist og en liten elv vest for tiltaket. På grunn av gjengroing og størrelsen på elven vurderes den til “ingen erosjon” (07.06.2022).

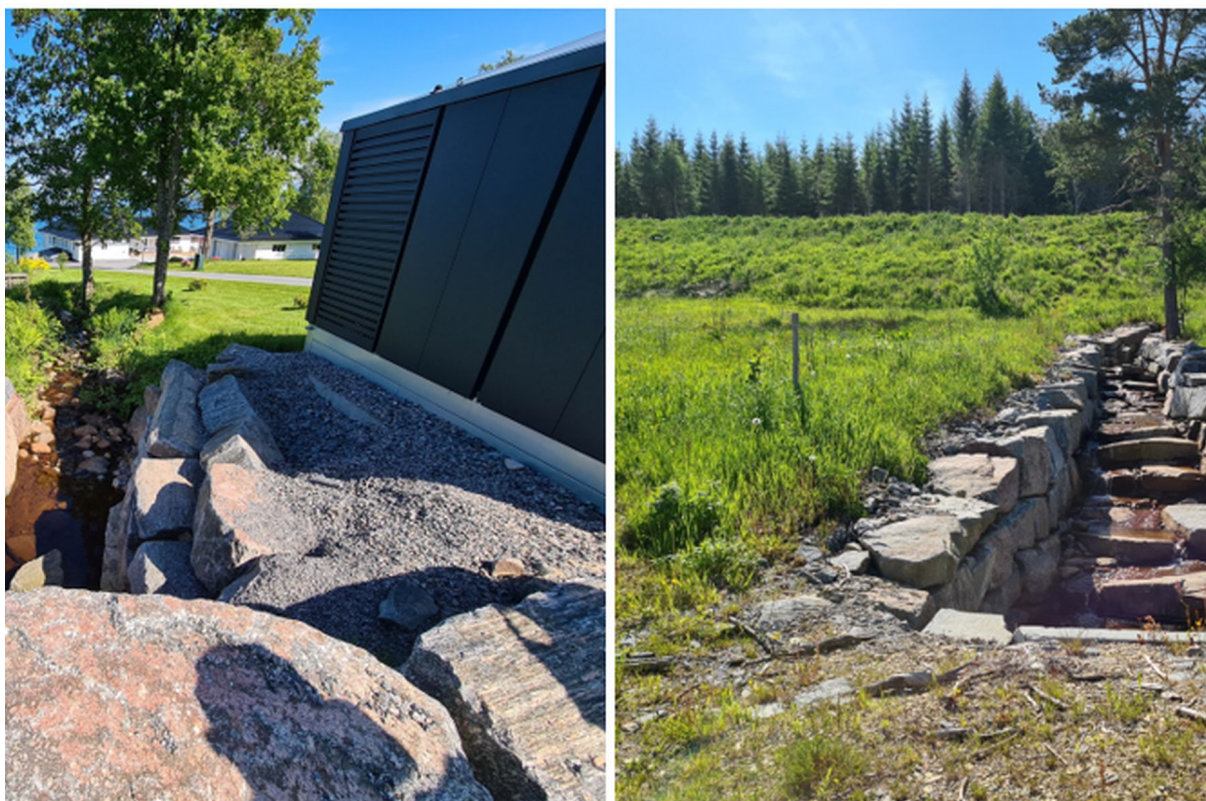
**Figur 9:** Den nærmeste elven nord for tiltaket. Bildet til venstre viser elven øst mot Storfjorden og bildet til høyre viser elven vest mot Skarbakkane (07.06.2022).

elvene nord for tiltaket ble vurdert til “ingen erosjon” iht. NVEs eksternrapport (3). Bildene viser at vannet er klart ved normal vannføring og at elve-/bekkeleiet er erosjonsbeskyttet av blokk og stein. Bildene viser også at det er lite vann i elvene og en relativt lav gradient som gjør at erosjon ikke vil oppstå, se figur 9 og figur 10.

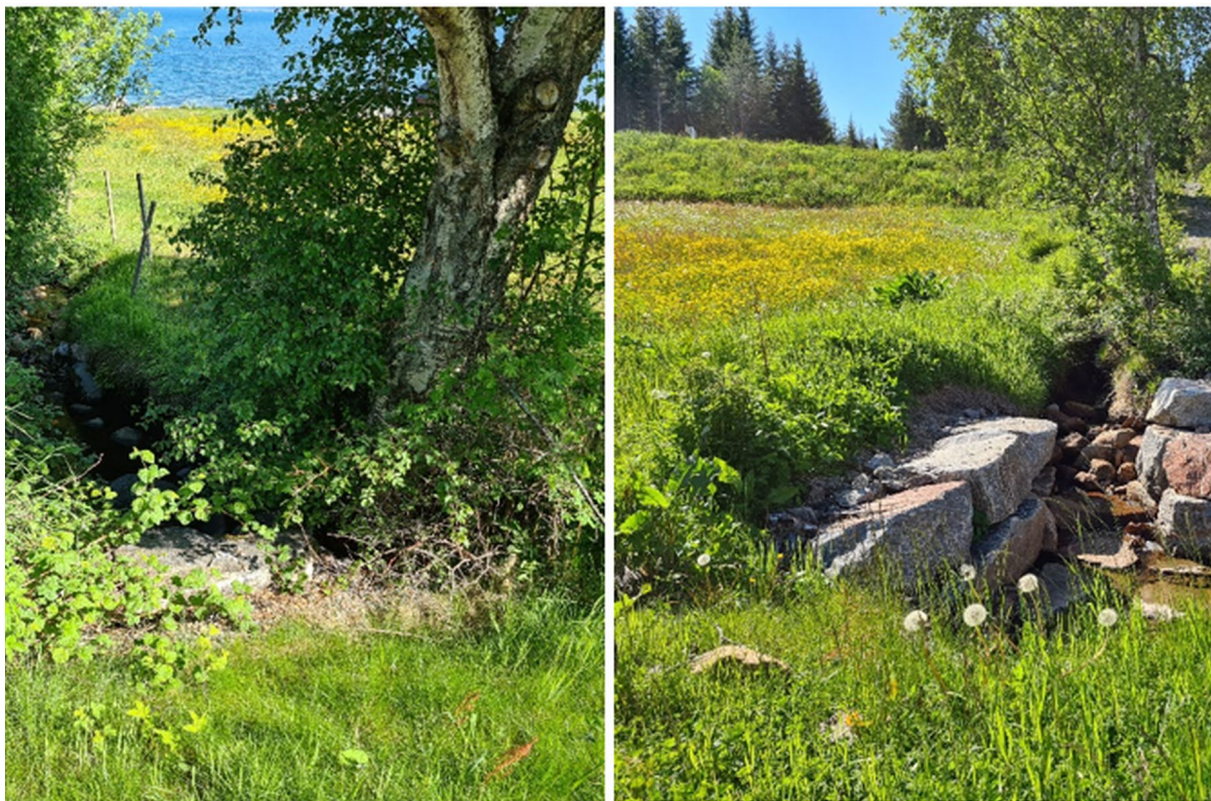
**Figur 10:** Elv nr. 2 nord for tiltaket. Bildet til venstre viser elven øst mot Storfjorden og bildet til høyre viser elven vest mot Skarbakkane (0706.2022).

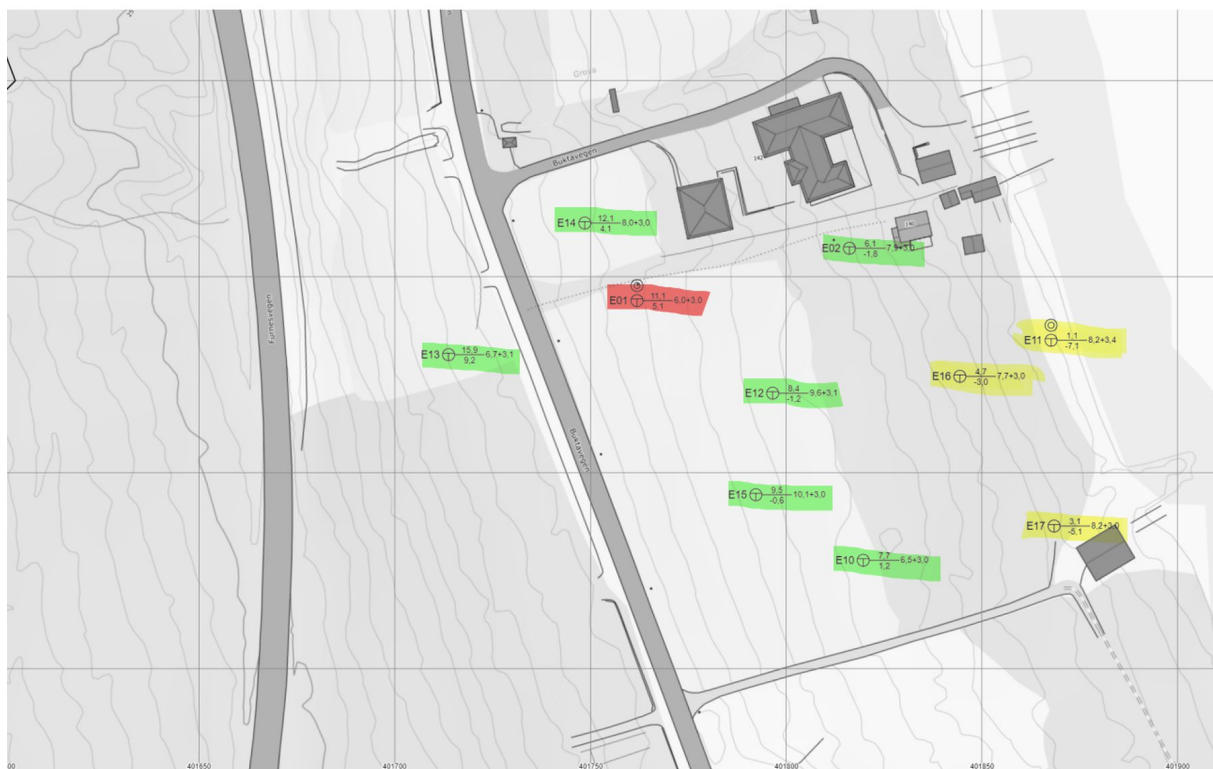
ERA Geo Riseplassen og Buktavegen 140 - Oversiktskart

**Figur 11:** Situasjonsplan hentet fra datarapport (2). Rødt felt: påvist kvikkleire. Gult felt: et lag med med løsere masser med avtakende styrke over fastere masser. Grønt felt: fastere masser over berg,

Situasjonsplanen for grunnundersøkelsene er vist på figur 11. Rød markering viser til påvist kvikkleire, gul markering viser til et lag med løsere masser med avtakende styrke over fastere masser og grønn markering viser fastere masser over berg. Det er ikke funnet gjennomgående lag av sprøbruddmateriale og tiltaket kan dermed ikke utløse et områdeskred.
